Sistema de amenazas y riesgos

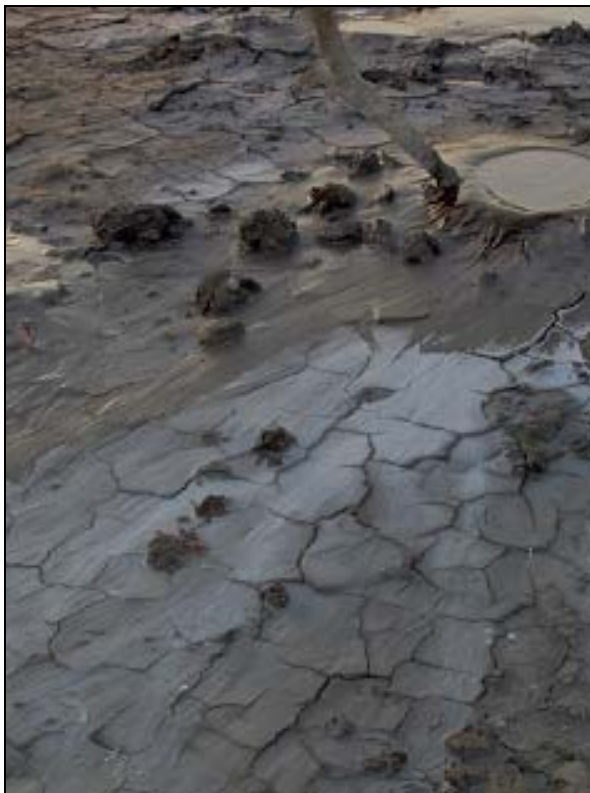
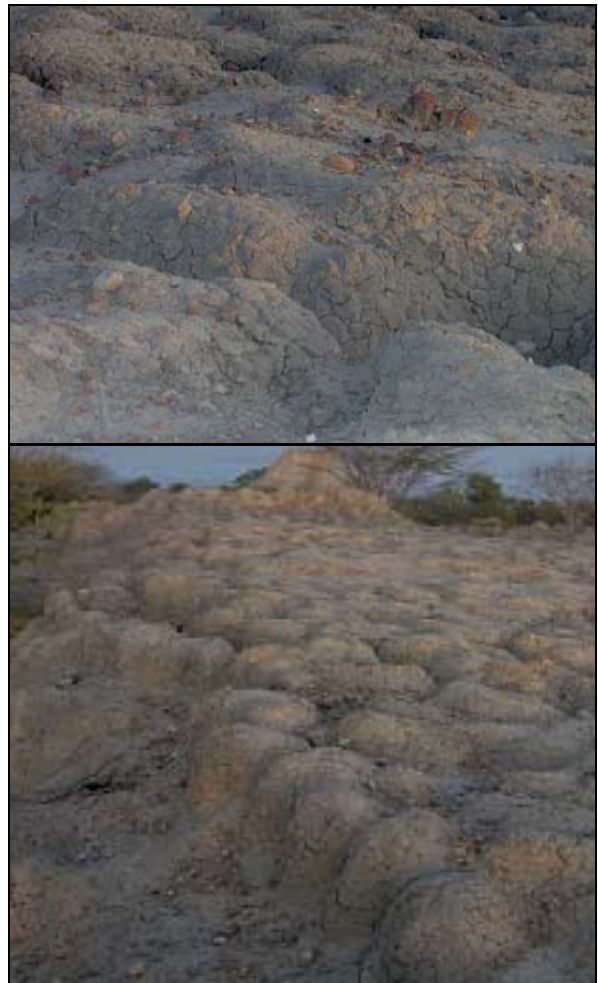
Figura 80 Detalles del Fenómeno de diapirismo en el corredor costero del Caribe. Fuente: CI, 2005.

El ascenso de las masas de lodos se hace por sistemas de fallas y fracturas, preexistentes o generadas durante el evento mismo, el cual puede detenerse a diferentes profundidades. Cuando los diapiros llegan a ubicarse en ó cerca de la superficie, se forman comúnmente elevaciones conocidas como Domos Diapíricos, en donde se puede encontrar los Volcanes de Lodo, alineados según las direcciones de las fallas y fracturas a través de las cuales alcanzaron la superficie. Los volúmenes de los diapiros de lodo reportados en el mundo alcanzan valores de hasta un kilómetro cúbico (Vernette, 1985).

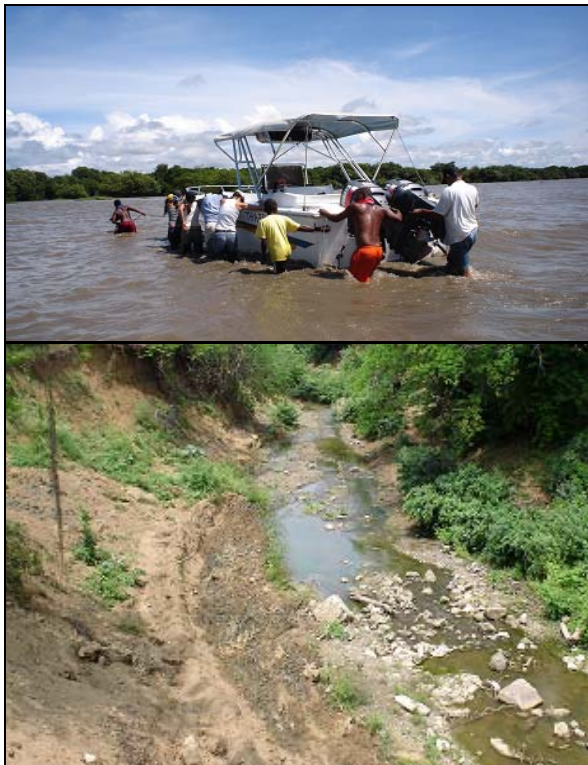
Figura 81 Proceso de Colmatación-Deltificación en las Bahías de Cartagena y Barbacoas. Deslizamientos y vertido de basuras en caños y arroyos (derecha). Fuente: CI, 2005-2006.

Este fenómeno ha generado pérdida en la capacidad de los cuerpos de agua afectados, al quedarse con poca agua libre, además turbia y poco oxigenada, debido a la presencia de gran cantidad de materia orgánica disuelta y a los procesos de descomposición de dicha materia; pérdida de la capacidad reguladora de las crecidas, al no ser capaces de aceptar un gran volumen de agua, lo que se convierte en un grave riesgo de inundación en caso de fuertes precipitaciones.

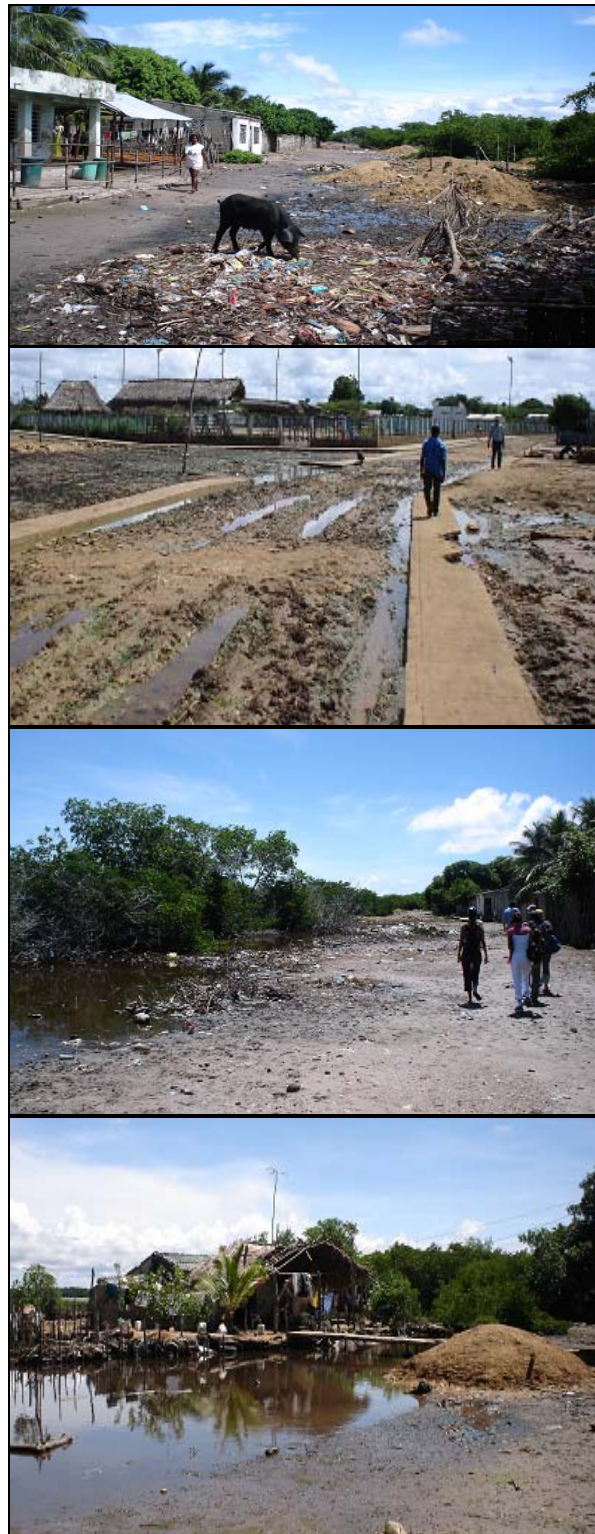
Figura 82 Detalles fotográficos de varios municipios dentro de la cuenca donde el vertimiento de residuos sólidos y aguas servidas en los cuerpos de agua es una constante. Fuente: CI 2005-2006.

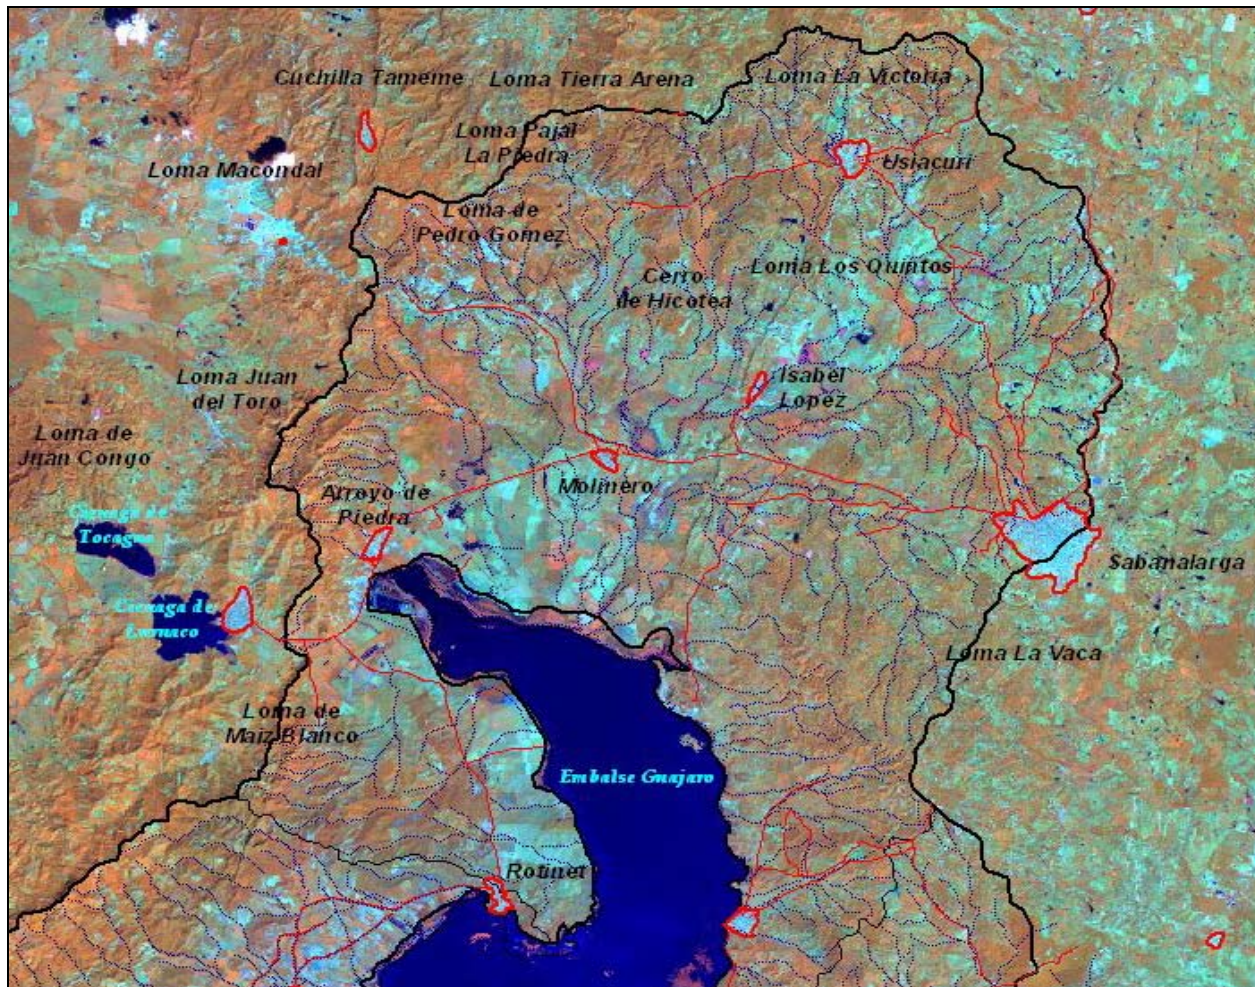
Figura 88 Cuenca Norte Embalse del Guajaro. Fuente CI, 2006

Los nacimientos de los arroyos Caimán, Cabildo, y de la ciénaga La Ceiba presentan coberturas arbóreas en los terrenos pendientes y quebrados. Se destacan por su tamaño las cabeceras de Turbaco, Arjona y Turbana. Los terrenos en este sector están dominados por coberturas de pastos y cultivos.

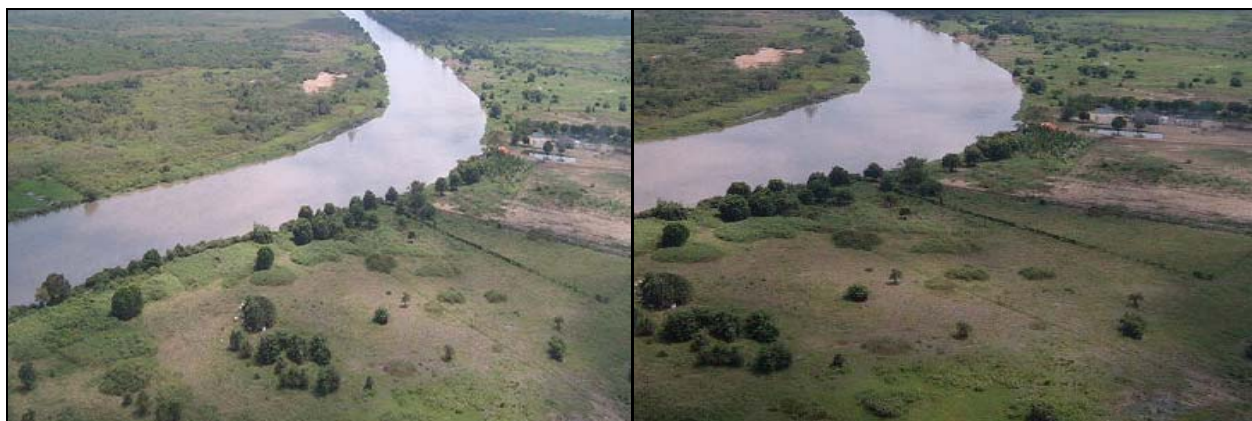
Figura 95 Zonas próximas a Machado y la antigua ciénaga de los Negros en franco proceso de deterioro y degradación de sus suelos. Fuente: CI, 2006

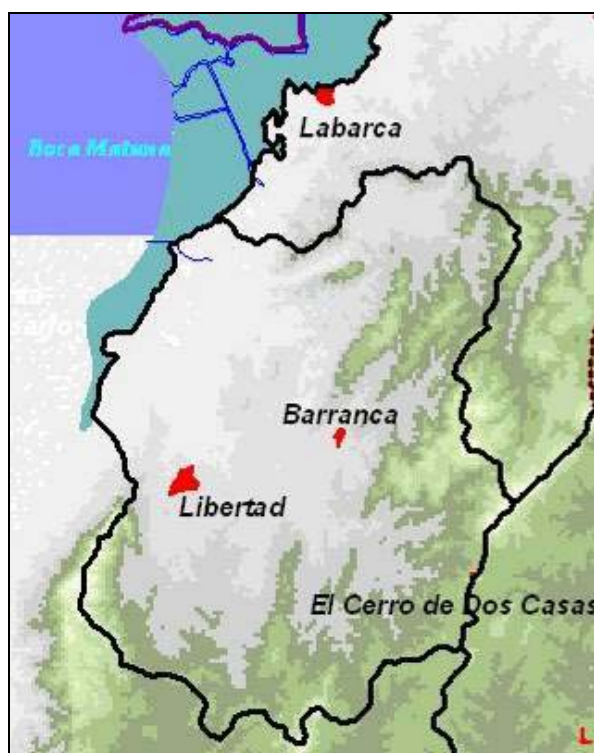
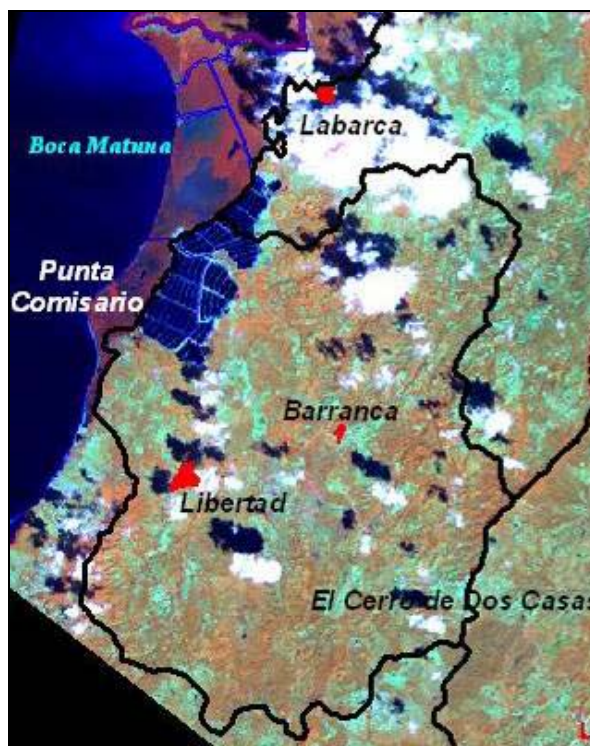
Figura 111 Mapa de delimitación de la subcuenca sur del Delta.

El límite de esta unidad está definido por la línea entre los manglares y la camaronera; en sentido sur toma la divisoria de las cabeceras de Libertad hasta el cerro Dos Casas, de donde continúa en sentido norte por la divisoria hasta un punto al sur de Labarcés, donde toma un sentido occidente sobre la divisoria y se llega al punto de inicio sobre la línea del manglar (Figura 112).

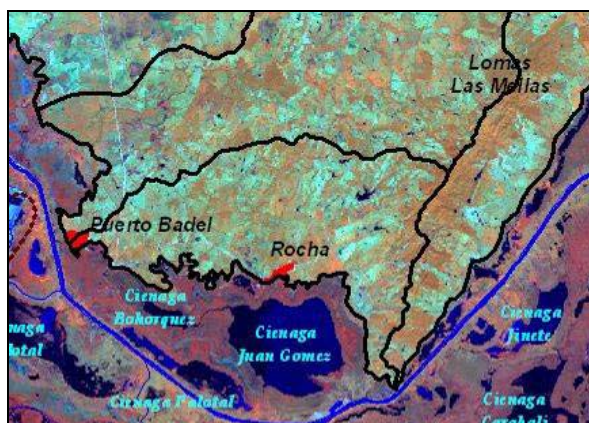
Figura 114 Mapa de delimitación e imagen satelital de la subcuenca Ciénaga Juan Gómez

Para definir el límite de esta unidad, se toma el punto de inicio en la orilla del humedal de la ciénaga Bohórquez en el casco de Puerto Badel. Sigue la divisoria en sentido nor oriente hasta la loma Las Mellas, donde vira en dirección sur por la divisoria hasta el Canal del Dique; continúa por la orilla del humedal de la ciénaga Juan Gómez pasando por Rocha hasta Puerto Badel (Figura 114).

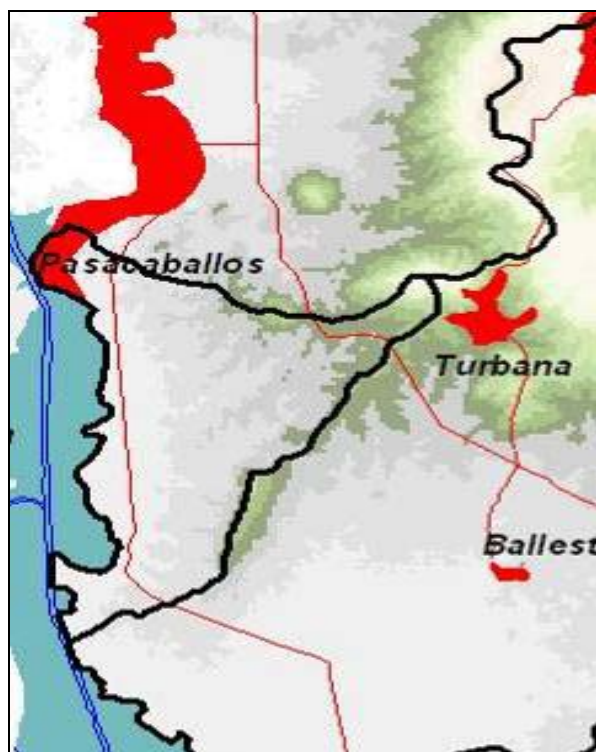
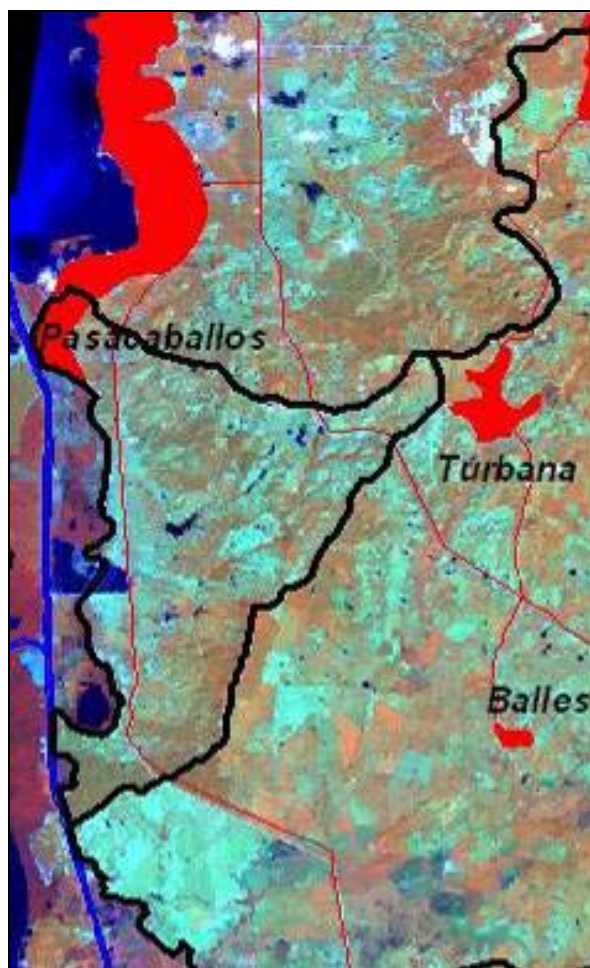
Figura 118 Mapa de delimitación e imagen satelital de la subcuenca Pasacaballos.

El límite de esta unidad está definido desde Pasacaballos hasta el punto más alto del cerro al occidente de Turbaná; de este punto sigue el filo en dirección sur occidental hasta la orilla del complejo de humedales de este sector. Continúa posteriormente por la orilla de los humedales del delta, hasta el punto de inicio en Pasacaballos (Figura 26).
